ПАСПОРТ ДОСТУПНОСТИ

**Филиала муниципального автономного общеобразовательного учреждения
«Нижнетавдинская средняя общеобразовательная школа» - «Основная
общеобразовательная школа поселка Ключи»
Филиал МАОУ «Нижнетавдинская СОШ» - «ООШ п.Ключи»**

АКТ ОБСЛЕДОВАНИЯ К ПАСПОРТУ ДОСТУПНОСТИ ОСИ

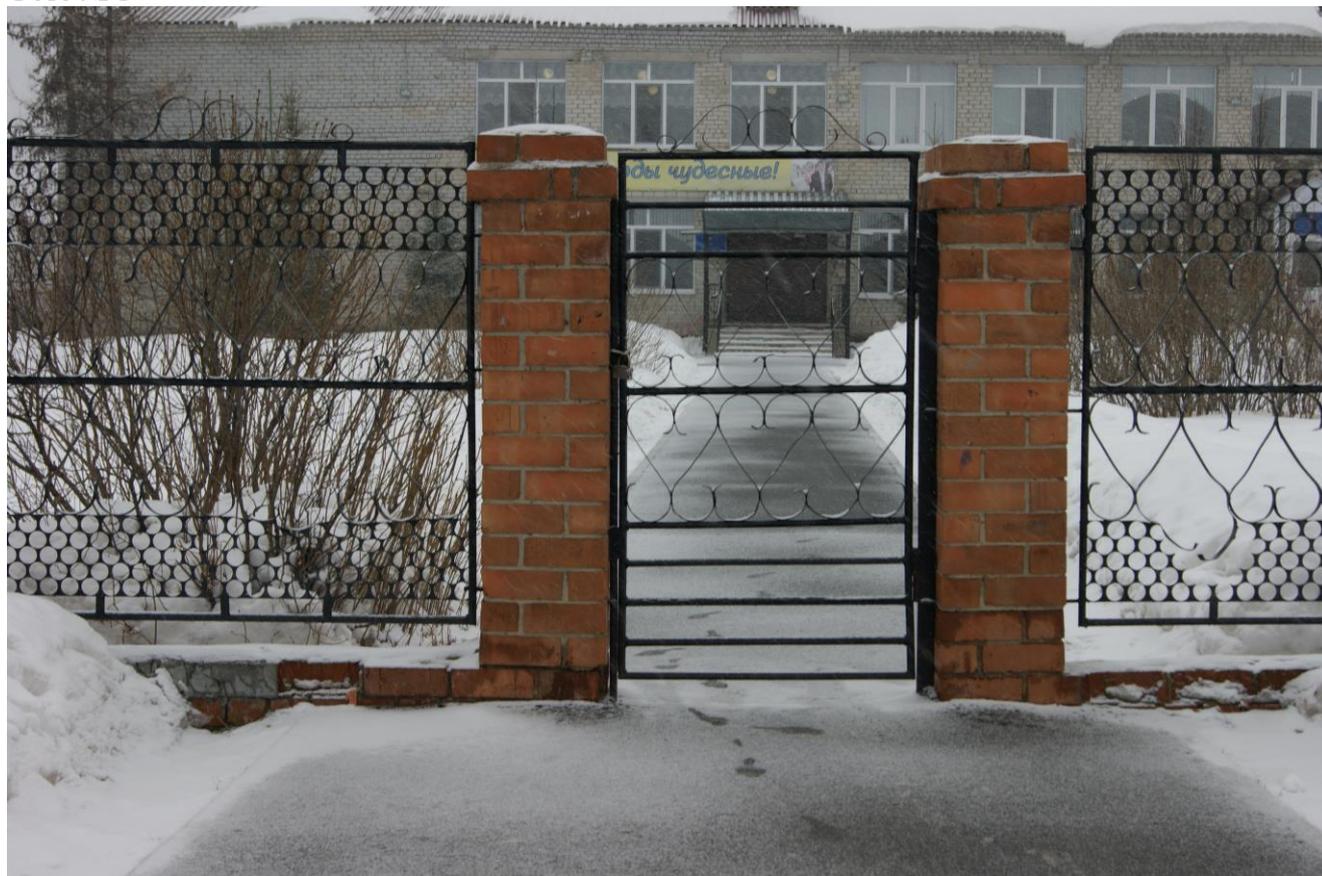
Фото № 1

1.1	Вход (входы) на территорию	есть	—	1	отсутствие информации об объекте, доступности	К,О,С	- установить информацию об объекте с дублированием шрифтом Брайля , знак доступности	Текущий ремонт-

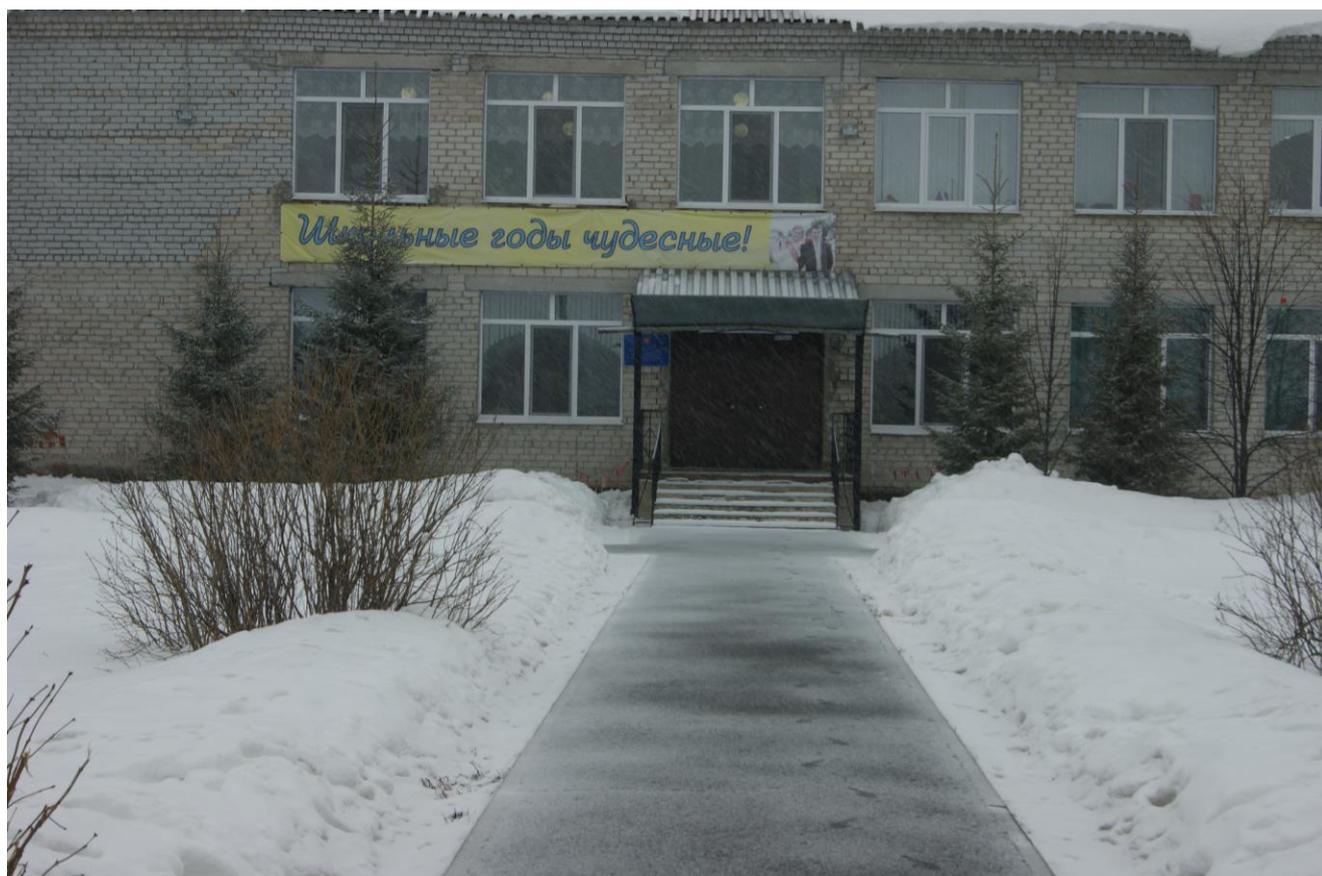
Фото №2

1.2	Путь(пути) движения на территории	есть	-	2	Отсутствие бордюра или тактильных полос	С		Текущий ремонт
1.3	Лестница (наружная)	есть	-	3	Отсутствие контрастных полос на ступенях, предупреждающей тактильной плитки Поручни не соответствуют стандарту	О,С	Нанесение контрастной полосы, установка предупреждающей тактильной плитки, установление поручней	Текущ. ремонт

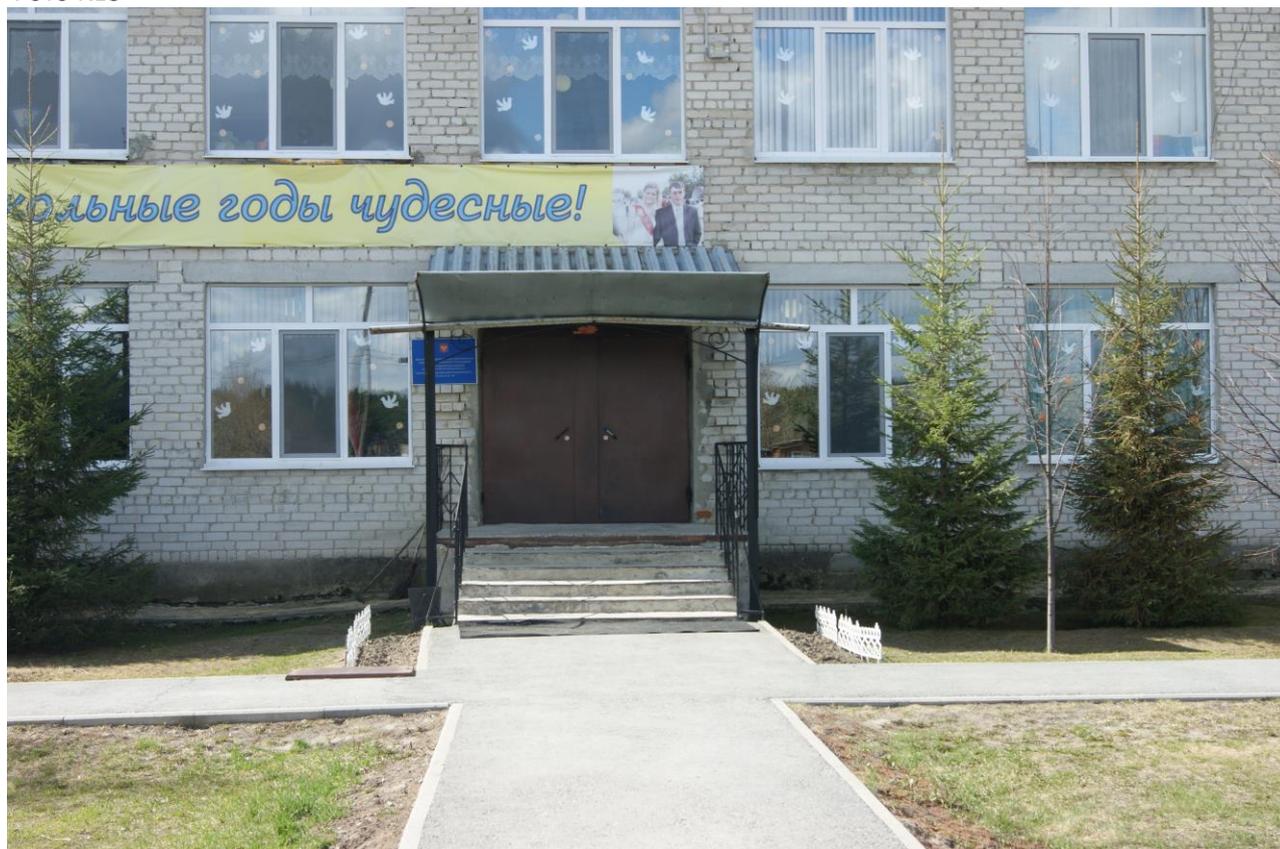
Фото №3

2.1	Лестница (наружная)	есть	-	3	Отсутствие контрастных полос на ступенях, поручней в соответствии со стандартами, предупреждающей тактильной плитки	О,С	Нанесение контрастной полосы, установка поручней, предупреждающей тактильной плитки	Текущ. ремонт

2.2	Пандус (наружный)	есть	-	3	отсутствует	К, О,С	Установление пандуса	Капитальный ремонт
2.3	Входная площадка (перед дверью)	есть	-	3	-	О,С	-	-
2.4	Дверь (входная)	есть	-	3,4	- отсутствует информация об ОСИ на входе	К, О, С	- установить информацию об объекте со стороны дверной ручки с дублированием шрифтом Брайля	Текущий ремонт

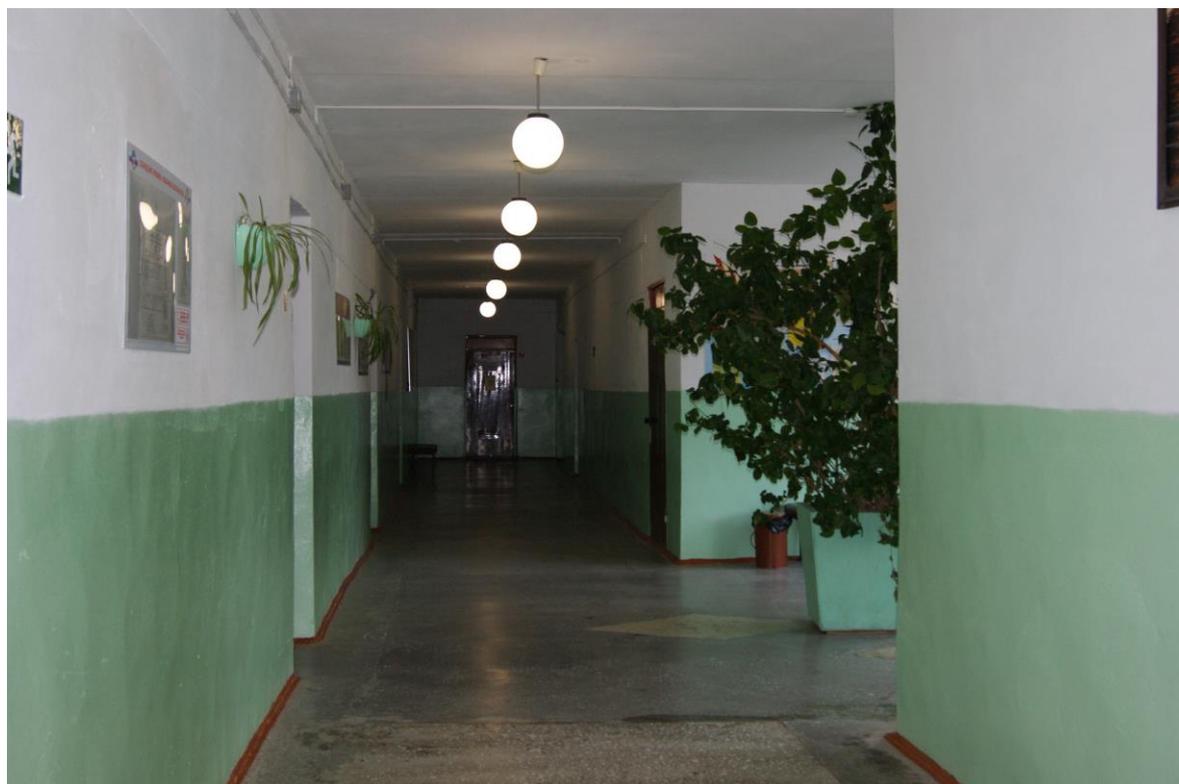
Фото №5

3.1	Коридор (вестибюль, зона ожидания)	есть	-	5,6	Отсутствие предупредительной тактильной плитки	К,О,С	Оборудован ие тактильным и плитками	Текущий ремонт

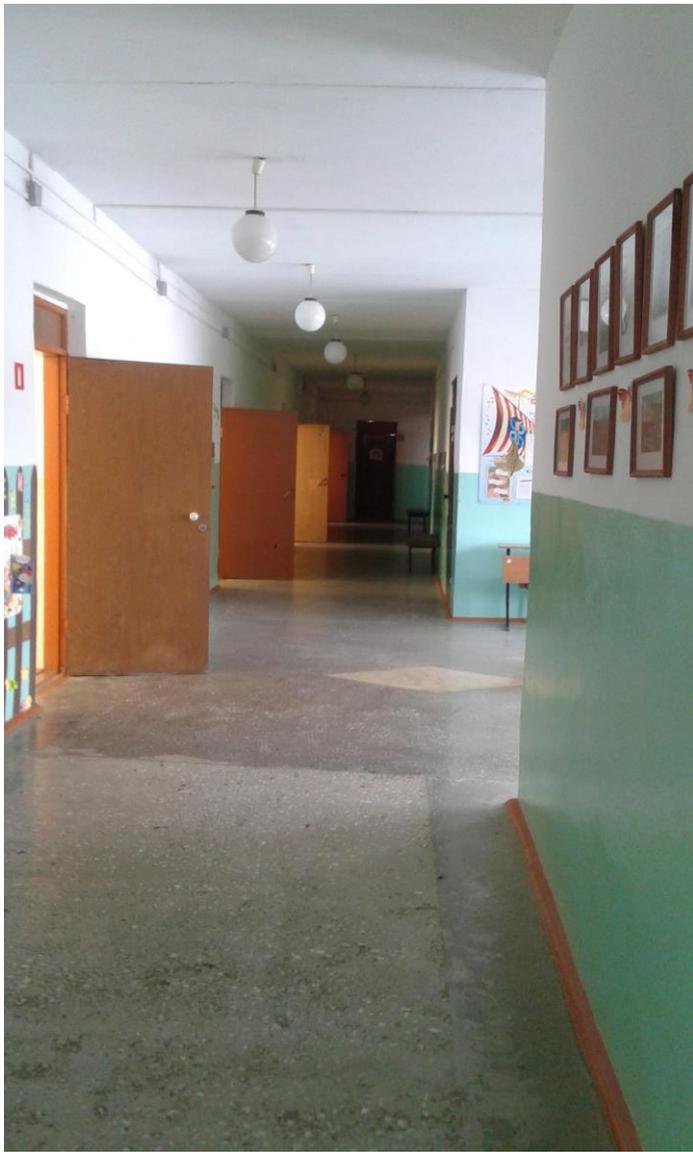
Фото 6

4.1	Кабинетная форма обслуживания	есть		6	Информирующие обозначения помещений: -рядом с дверью, со стороны дверной ручки; на высоте от 1,4 до 1,75м; дублирование рельефными знаками; тактильная полоса	К, С	Размещение информационных обозначений помещений с дублированием рельефных знаков, тактильной полосы	Приобретение информационных обозначений помещений с дублированием рельефных знаков, тактильной полосы

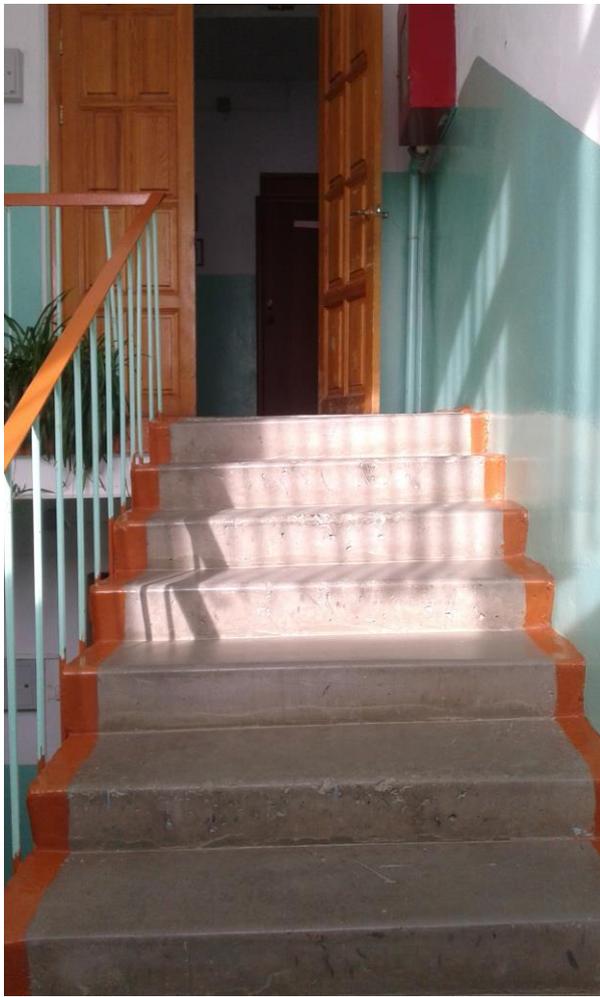
Фото 7

3.2	Лестница (внутри здания)	есть	-	7	Недоступна для колясочников, слепых	К,О,С	-	Приобретение скалохода, оборудование ступеней тактильными лентами
3.3	Пандус (внутри здания)	нет	-		-	К,О,С	технические решения невозможны

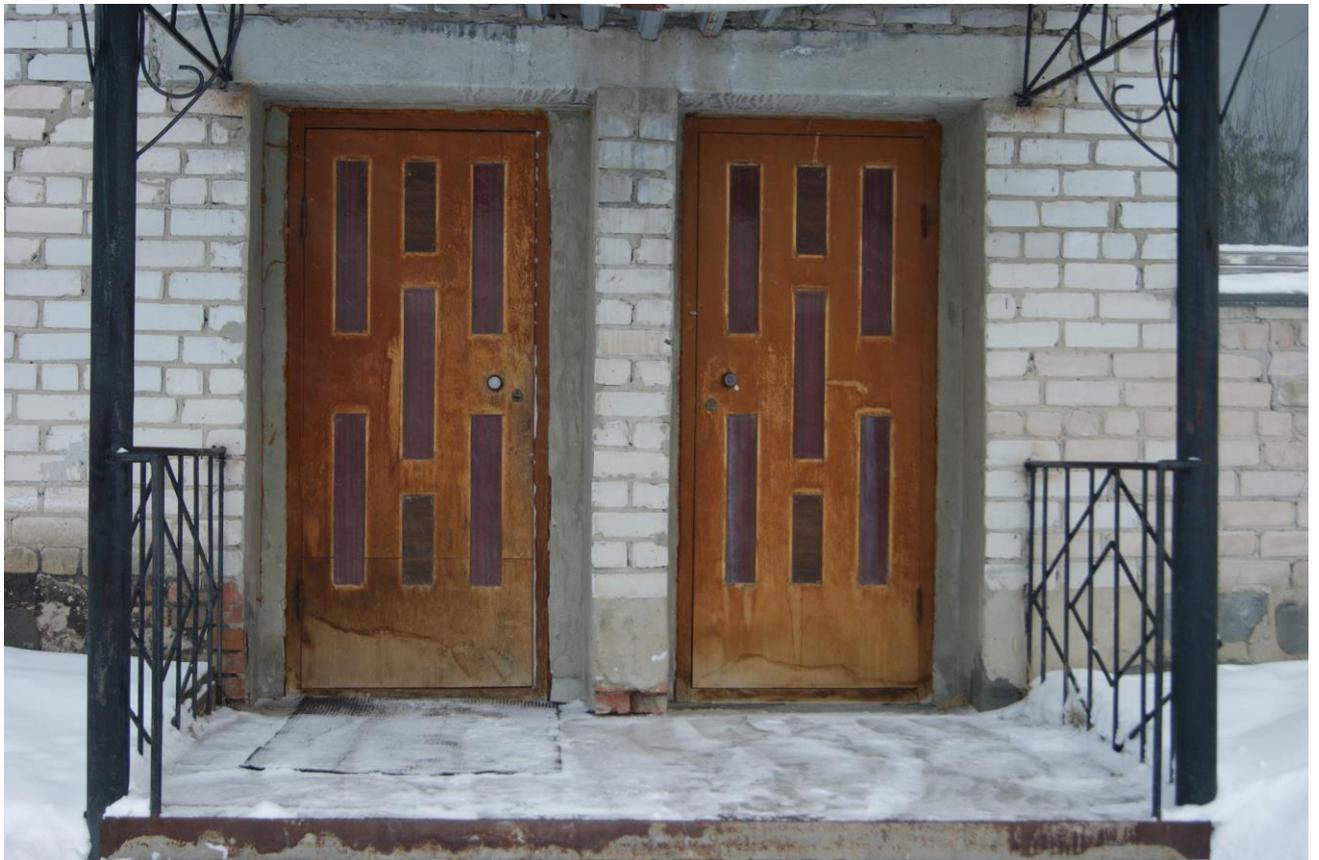
Φοτο 8

3.4	Лифт пассажирский (или подъемник)	нет	-		-	К.О.С	технические решения невозможны	
3.5	Дверь	есть	-	6,10	-	К,О,С	-	-
3.6	Пути эвакуации (в т.ч. зоны безопасности)	есть	-	8	Недоступно для колясочников, слепых, опорников	К, С, О	-	Капитальный ремонт
	ОБЩИЕ требования к зоне				Универсальные требования к путям движения внутри здания не соответствуют требованиям		-	Капитальный ремонт
